المفاعل النووي السوري

وتقارير المخابرات الأمريكية والوكالة الدولية للطاقة الذرية

هل أخطأت إسرائيل في ضرب المبنى السوري؟

د. يسري أبوشادي

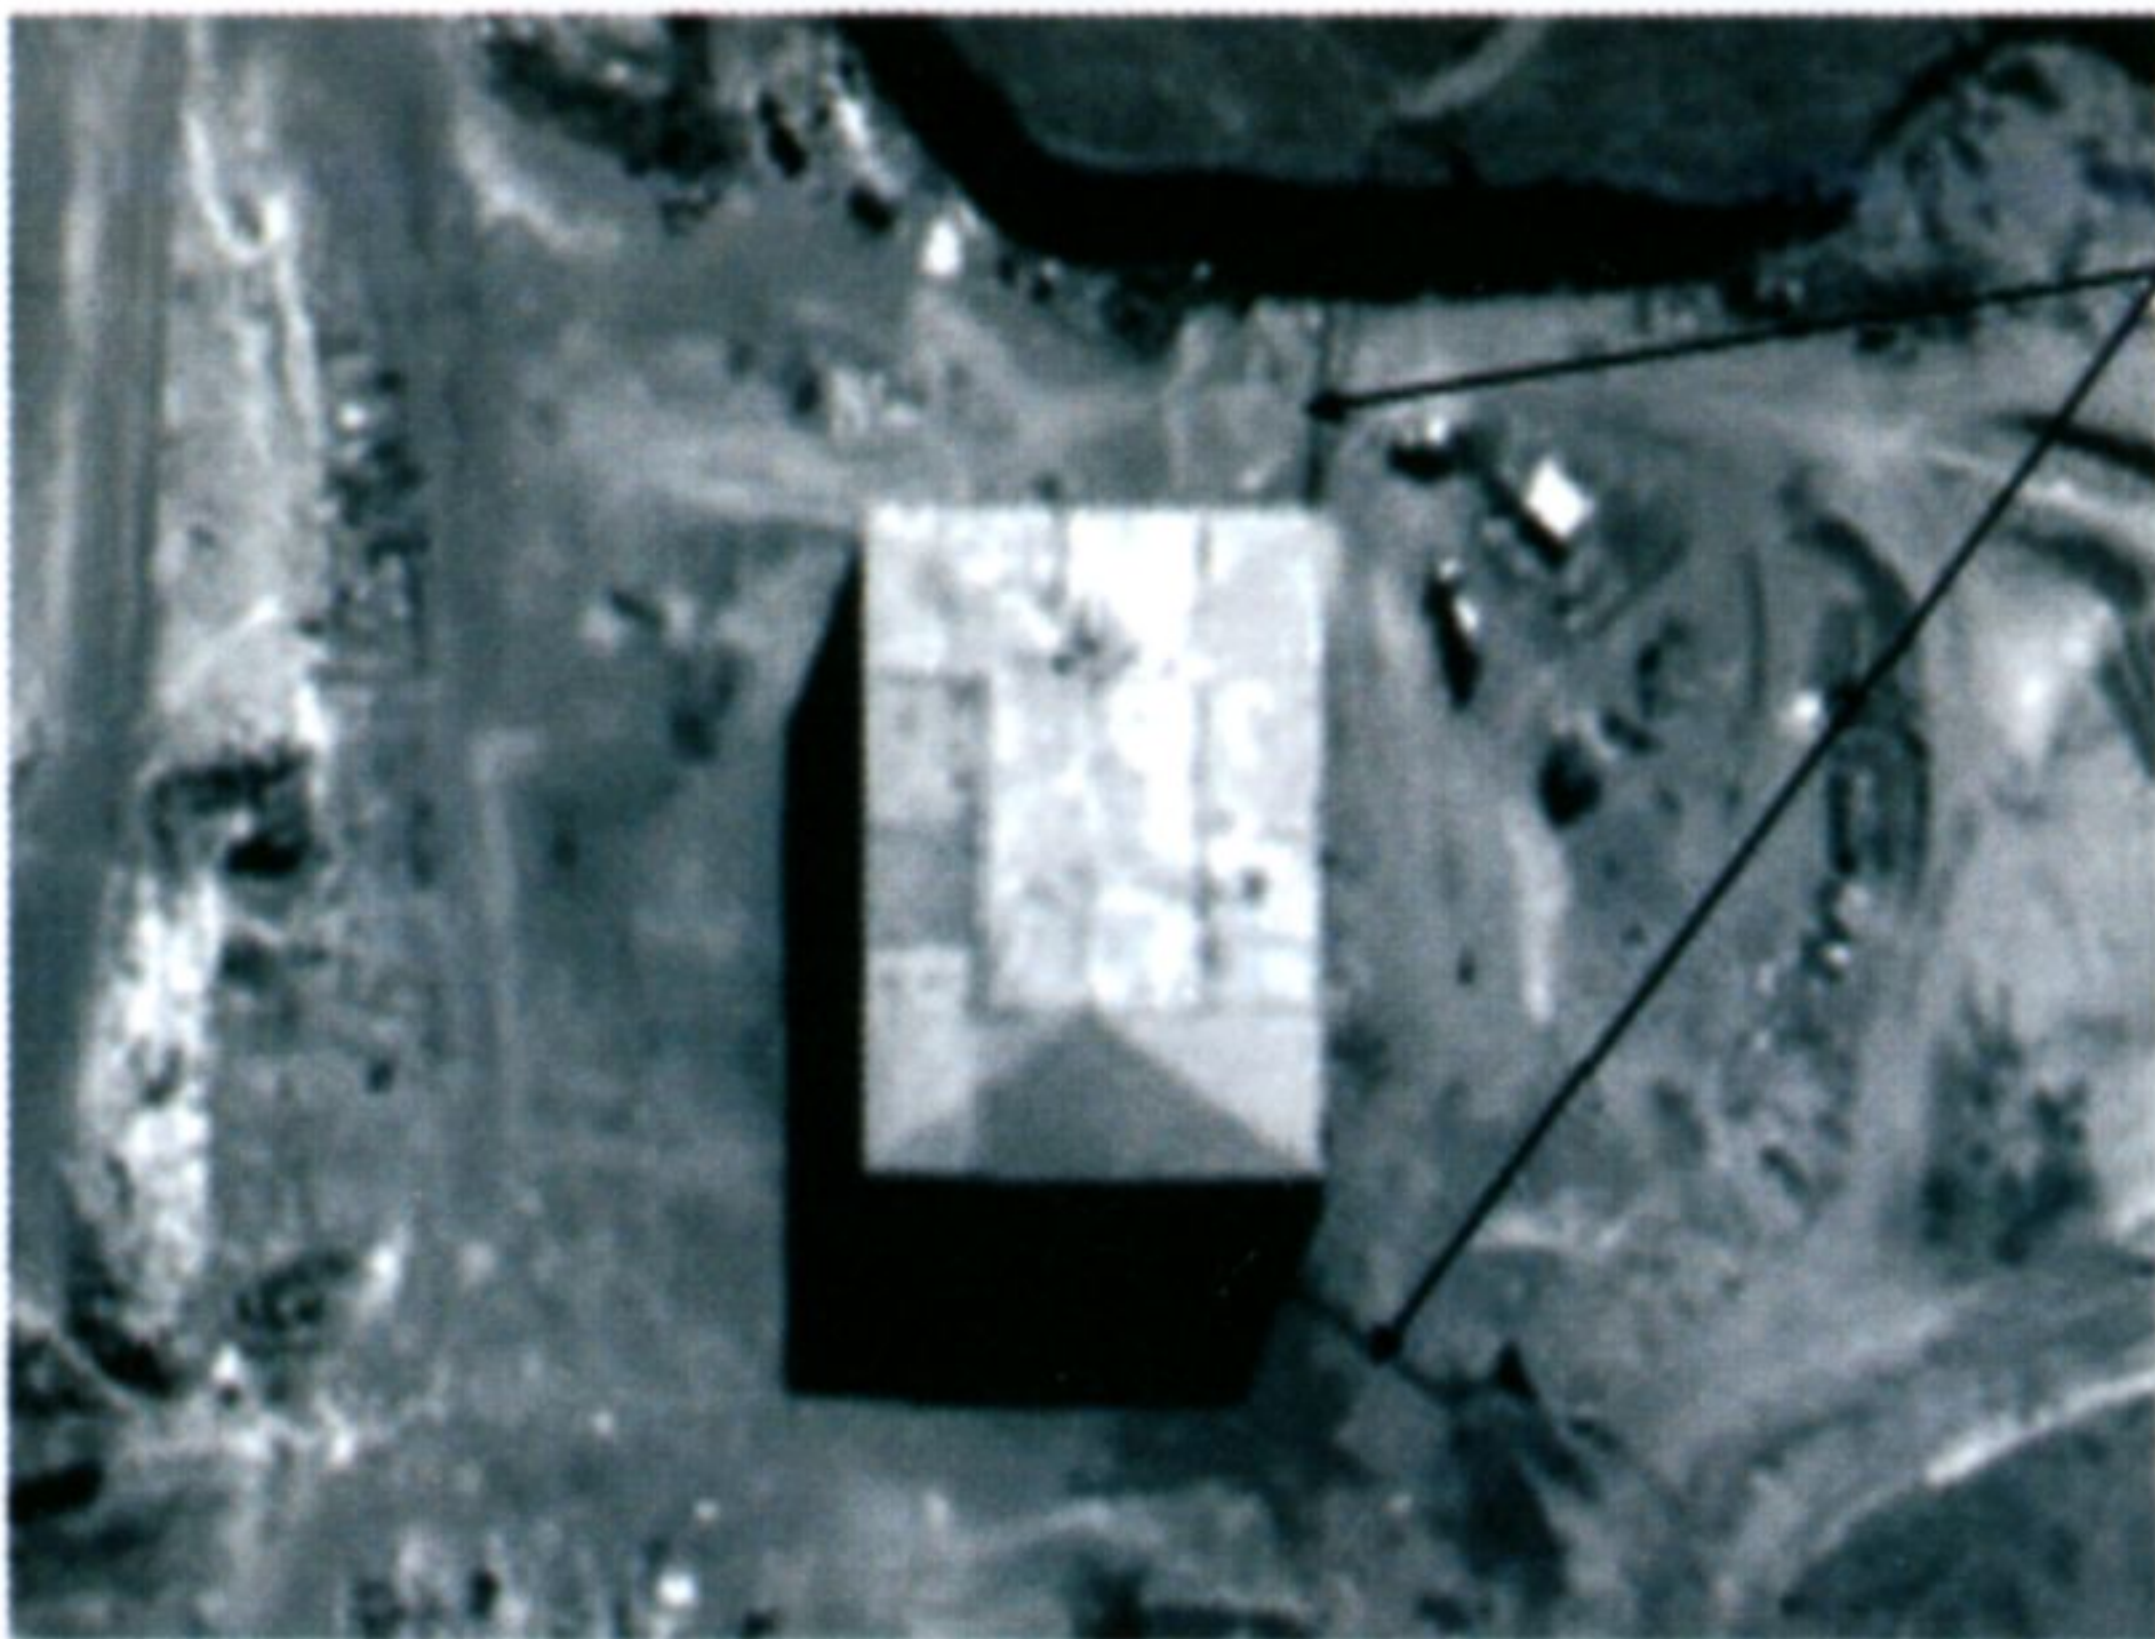
Possible Piping House

Hot water discharge pipe

NK Pipes with valve connection between pump house and cooling tower

Two small pipes hanged from surrounding hills

NK Pump house

شكل (٣٩) : مقارنة بين مبنى المضخات القريب من النهر وبعده عن مبنى المفاعل وكذا خطوط الكهرباء في الموقعين السوري والكوري

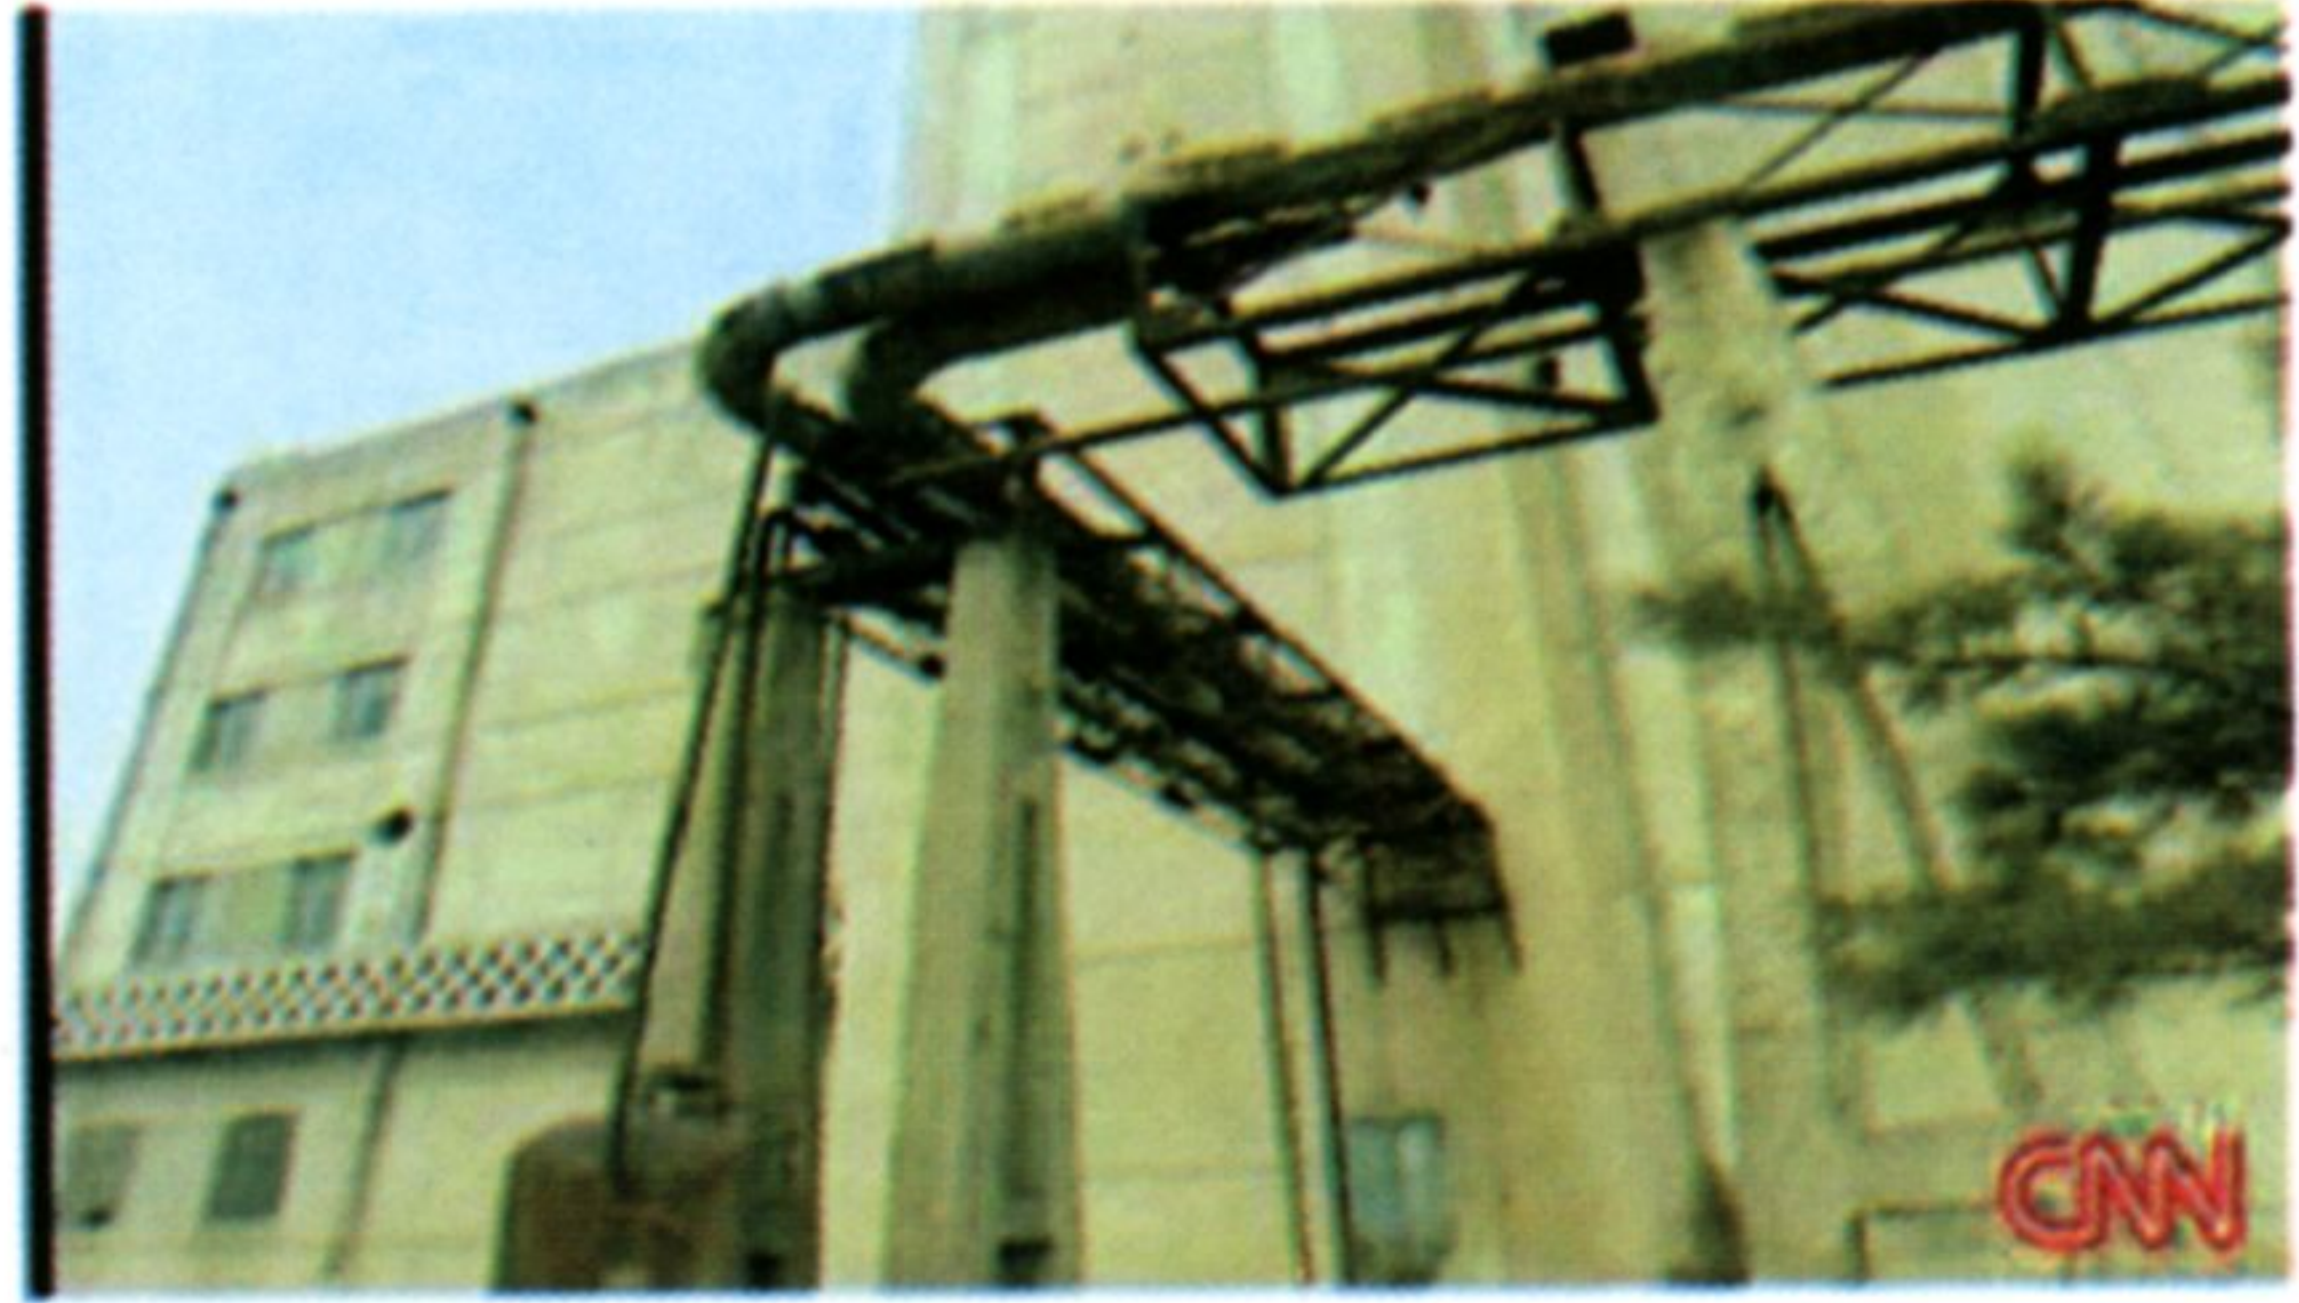
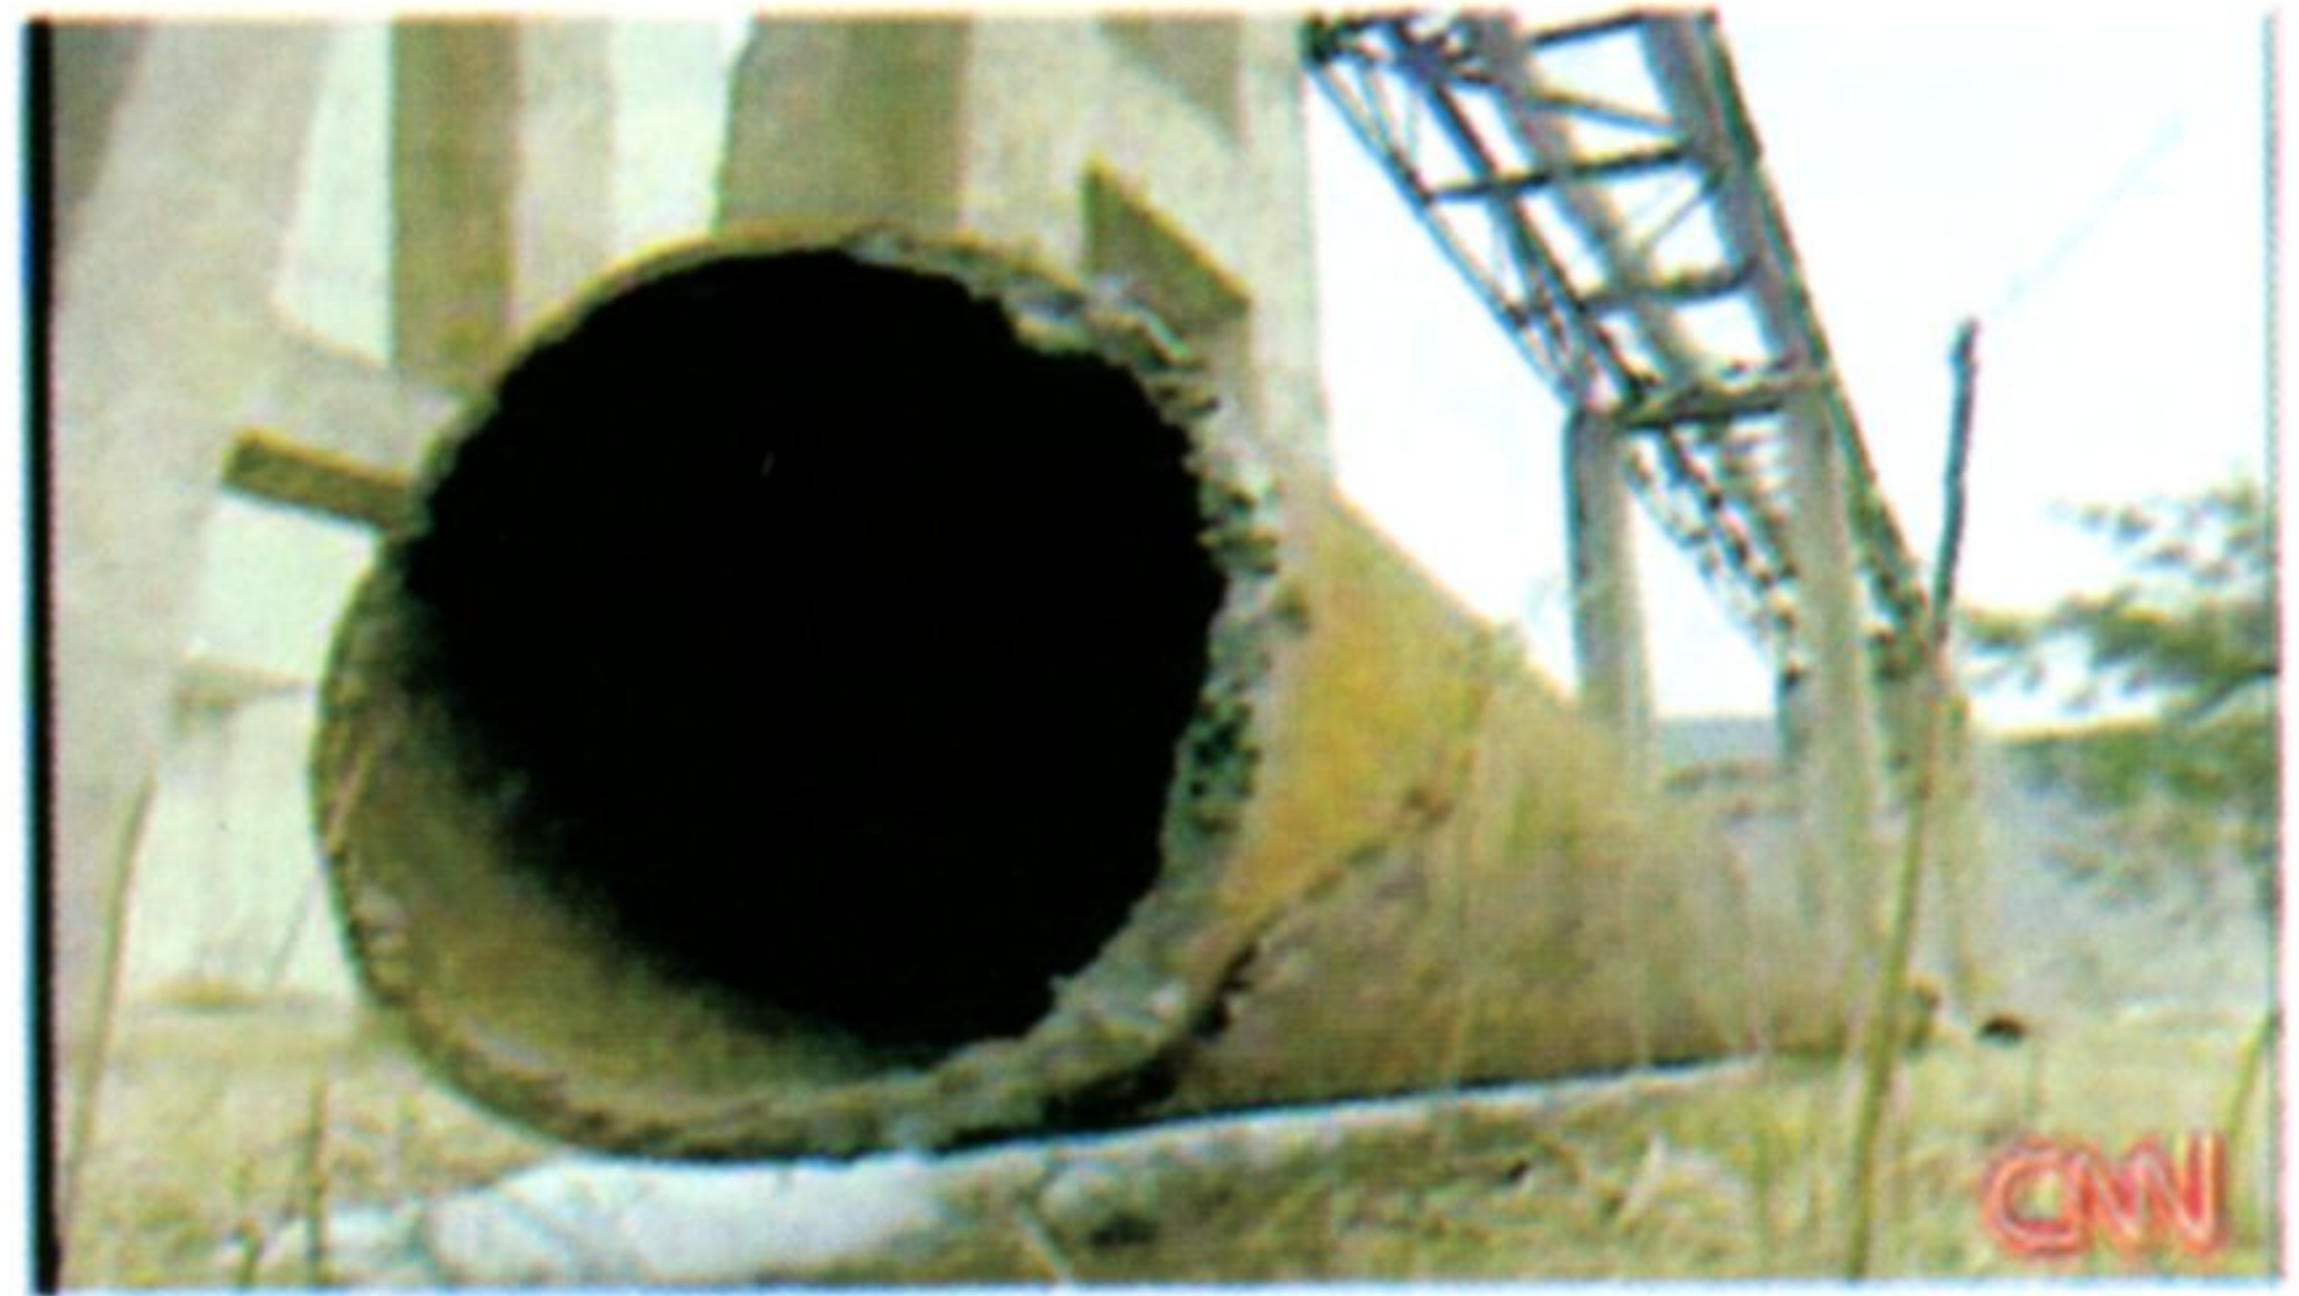
CNN photos of disabling the 5MW Reactor showing a cut piece of steam pipes

شكل (٤١) : أنابيب الماء والبخار لدائرة التبريد الثانية والتي تصل بين المبدلات الحرارية ومبنى التربيننة والمولد الكهربى فى الموقع الكورى وهى تظهر بوضوح خارج المبانى

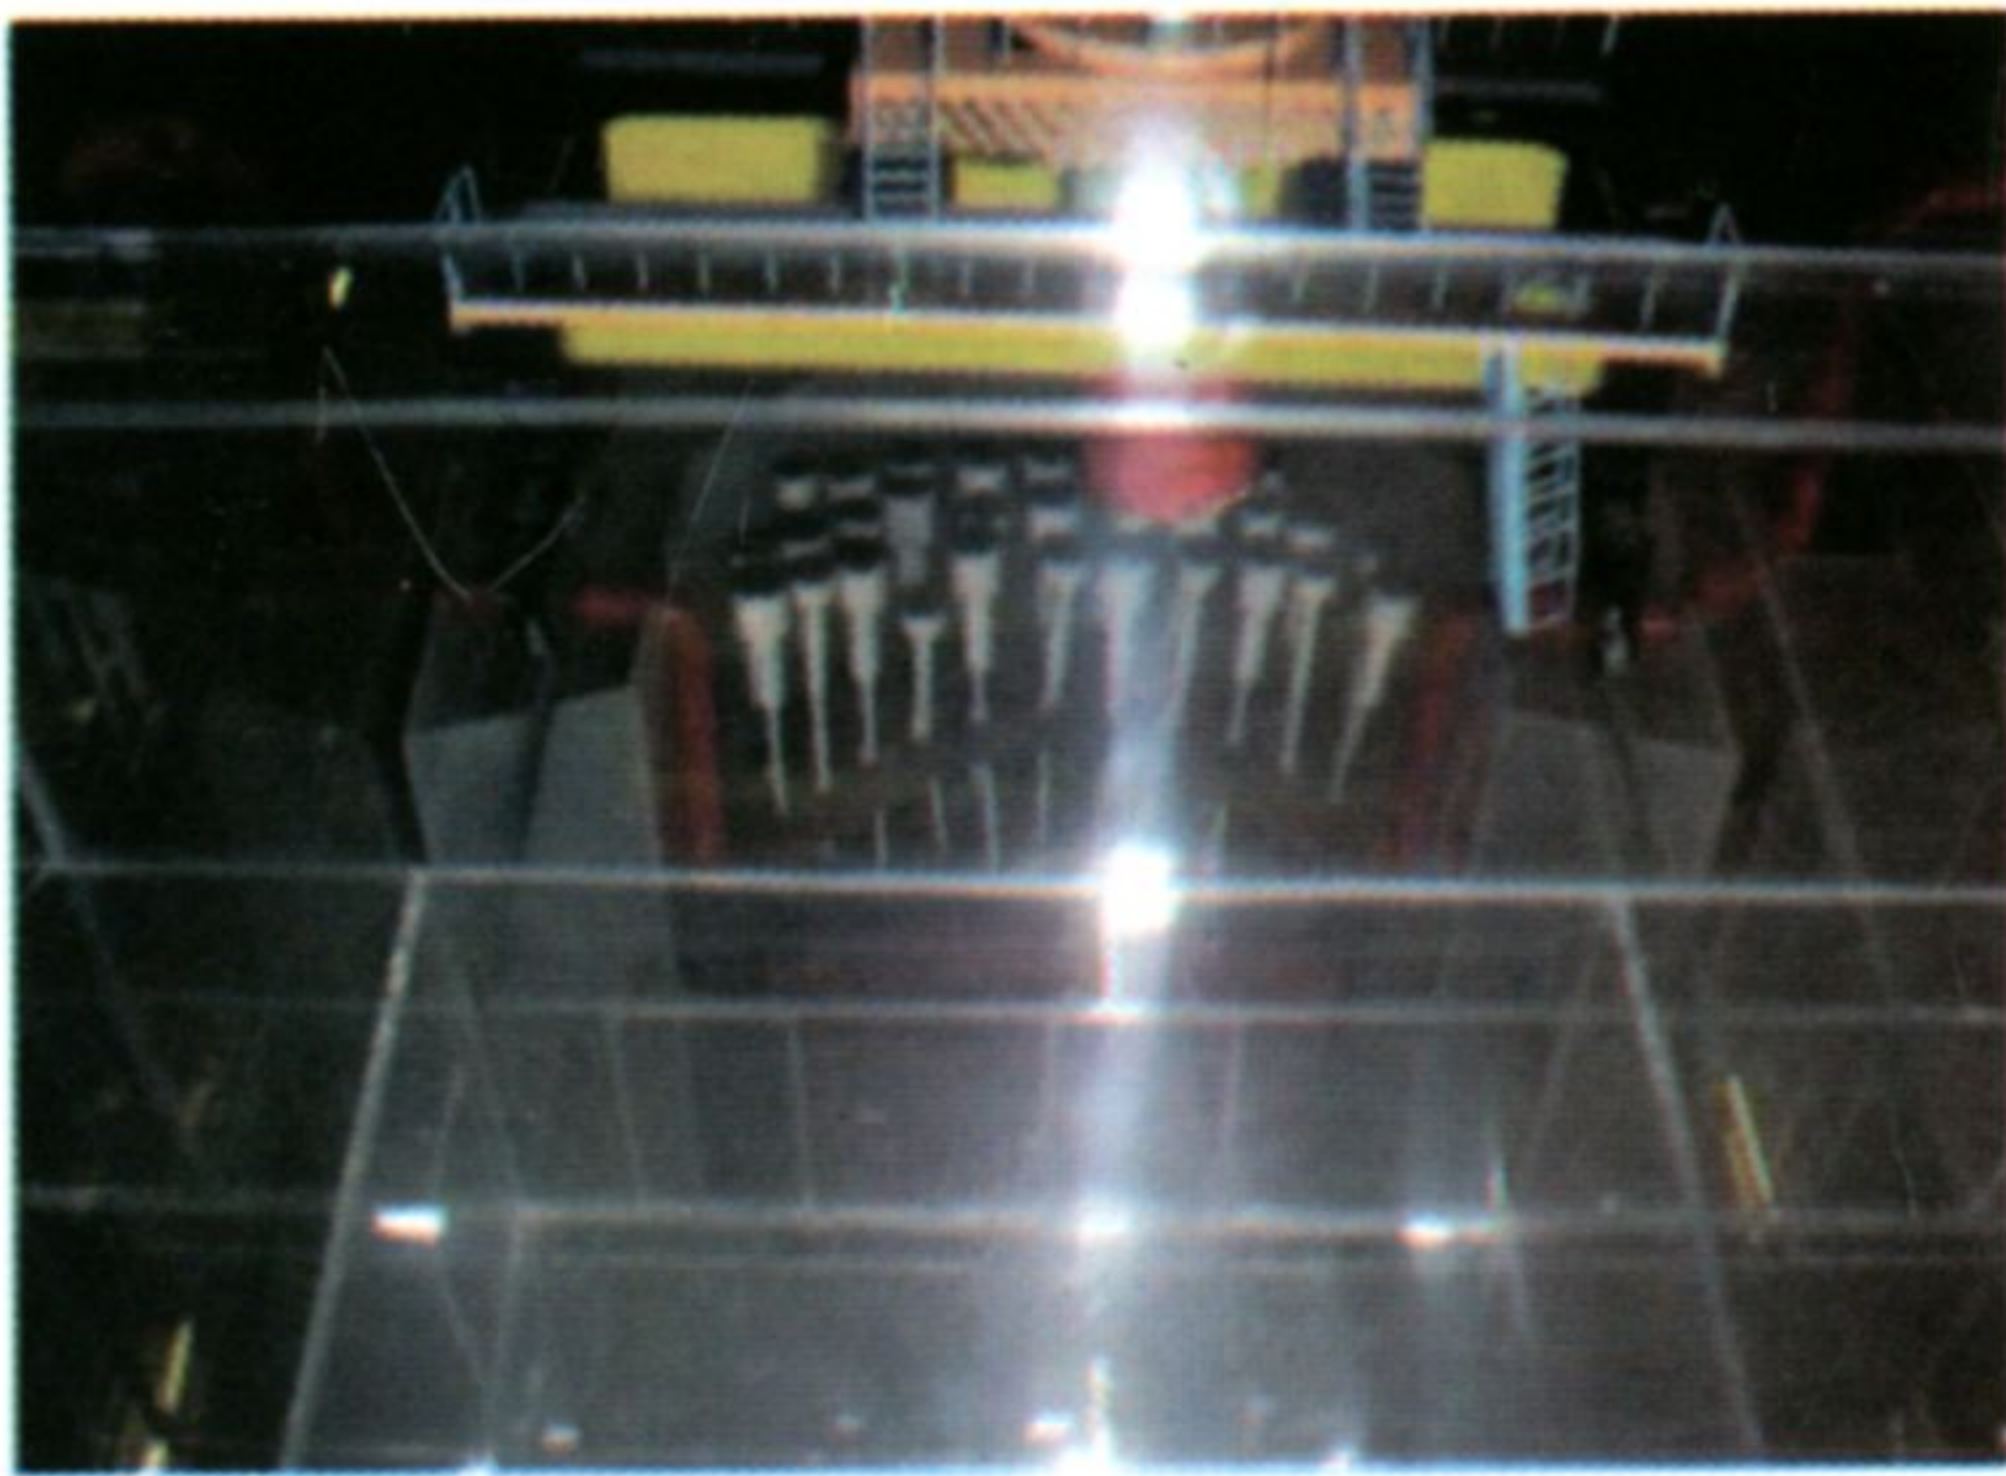
Reactor Stack (Chimney)
Long Refuelling Machine
Reactor Vessel (seen from different angles through the glass)

شكل (٤٢) : صور للنموذج الزجاجى لمفاعل ال ٥ ميجاوات كما وجدت فى المعرض التكنولوجى الكورى فى بيونج يانج
